第3章 佐伯城跡の概要

第1節 指定に至る経緯

第2節 指定に至るまでの調査成果

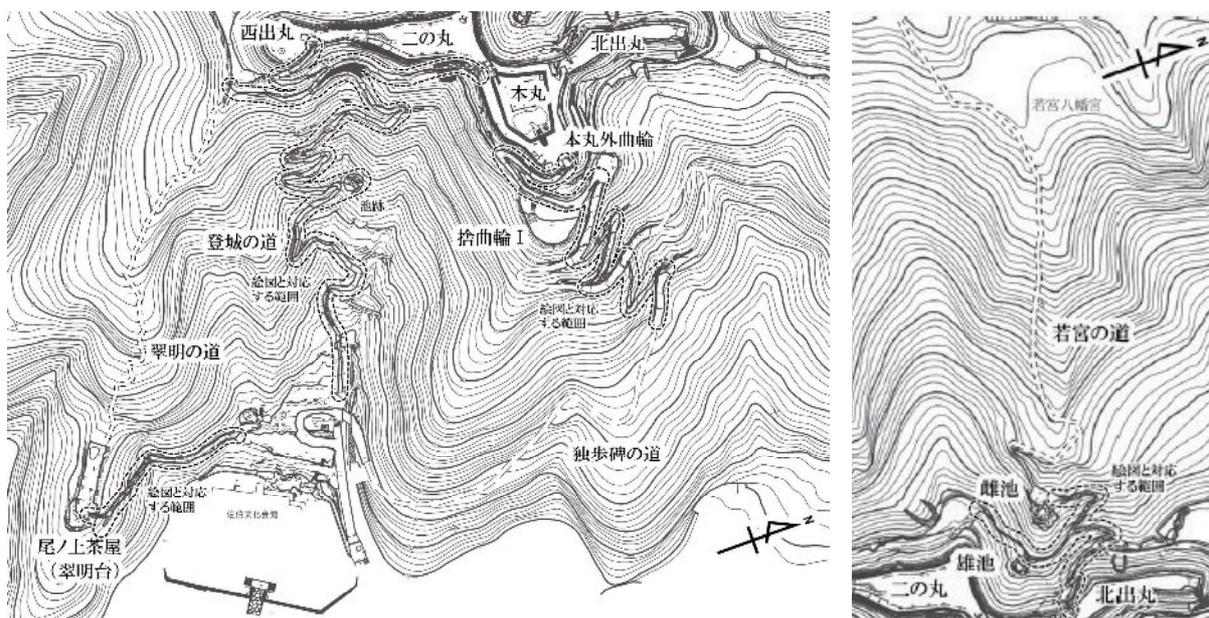
図3-1 登城路の絵図と対応する範囲(『佐伯城跡総合調査報告書』より引用)

山腹の踏査では、登城の道で絵図に描かれた池と一致する池跡、独歩碑の道で近世の城道の一つに由来すると考えられる細道を発見した。登城の道とその他3本の道の一部区間は絵図に描かれた城道に一致することが確認でき、登城の道は最も正式な登城路、すなわち大手道であったと考えられる。各曲輪に残存する建物遺構の検討も行い、山頂の曲輪では絵図に描かれた塀や櫓、門といった建造物の石敷や基礎石列が残存していることを確認した。

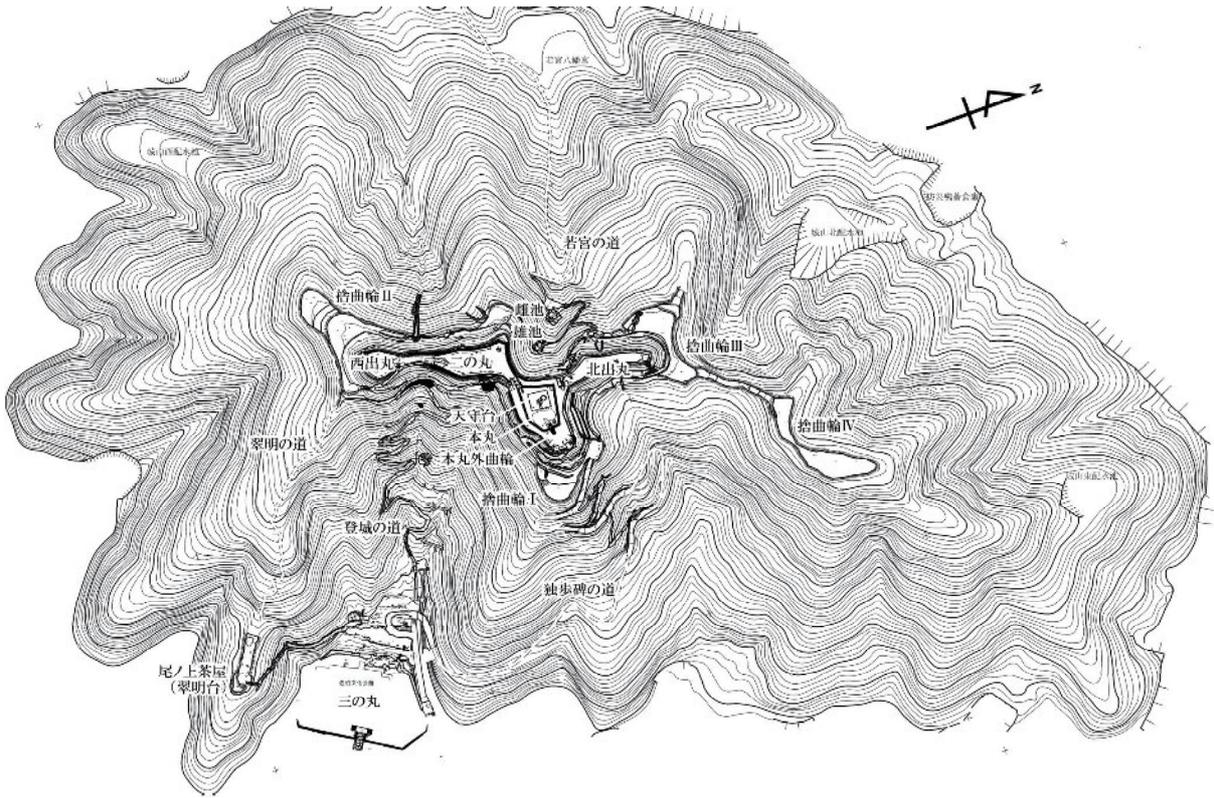
図3-2 佐伯城跡全体測量図（『佐伯城跡総合調査報告書』より引用）

平成21年度(2009)から平成24年度(2012)まで実施した測量調査は、佐伯城跡が所在する城山全体を対象に実施した。測量成果と元文3年(1738)作成の「御城并御城下絵図」をはじめとする近世の絵図類との比較から、現況の曲輪構造が近世の頃から大きな改変を受けていないことを確認した。

また、山頂部では曲輪の平面形状に横矢を掛けるための折れの組み合わせがほとんど見られず、鈍角を多用することで可能な限り本丸・二の丸の曲輪内面積を確保しようとする一方、廊下橋を経由する本丸への道筋を複雑・立体的にすることで防御機能を補完するという縄張の特徴を見出すことができた。さらに、城郭範囲について調査当初は山頂の本丸、本丸外曲輪、二の丸、北出丸、西出丸のみと考えていたが、過去には注目されていなかった捨曲輪も城郭の一部として位置付け、山頂の曲輪群だけでなく三の丸や城道、雄池・雌池を含めた城山全体と捉えることとした。

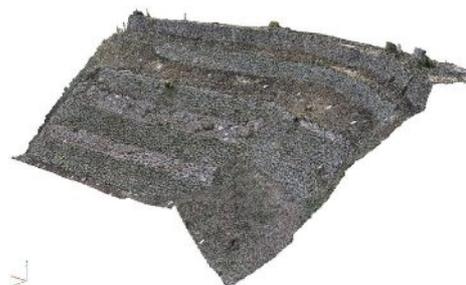
北西上方からみた雛壇状石垣
(3Dモデル)

さらに、曲輪外の北斜面で雛壇状の石垣を確認した。合計4段のはばき石垣（孕み等に対する補強のため、石垣を前面から覆うように築いた石垣）を一体の構造物として築いたもので、天端面にも石垣を敷き、隅部の平坦面はカーブを描くなど、通常の城郭石垣には見られない特徴を持つ。絵図・文献史料から、この雛壇状石垣は享保19年（1734）の大雨で崩壊した斜面を修理するため、翌年に安芸国江波（現在の広島県広島市）の石工（江波・恵葉と呼ばれることもあった）を招いて構築した擁壁遺構であることが判明した。

城山斜面や登城路周辺には斜面保護のための石垣が造られている。そのうち本丸外曲輪の雛壇状石垣は、河川・港湾・塩田築造等の諸工事で用いられる設計方法を基に、石垣補強に用いる工法の一つである「はばき石垣」の技術を用いて、享保19年(1734)の風雨により崩壊した山体斜面を保護したものである。また、安政元年(1854)の地震では、西出丸の石垣を支える岩盤にまで被害が及んだため、曲輪の形状を変えて石垣が積み直されている。

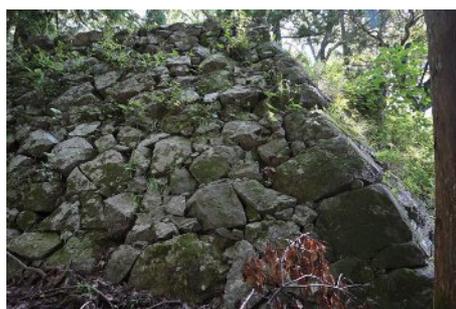
二の丸二重櫓下の石垣

北面の二重櫓下の石垣は、裾部に毛利高政の築造以前にあたる文禄期（1592～1596）の技術が用いられていることが判明し、史跡佐伯城跡で最古期の石垣であると位置付けられた。

なお、二の丸二重櫓下の石垣の下部角石には、重箱積さんぎと算木積の石積が混然としており、算木積技法が主となる慶長年間（1596～1615）以前、すなわち毛利高政の築城以前の豊臣政権期に、佐伯城に先行する施設が存在した可能性も指摘されている。

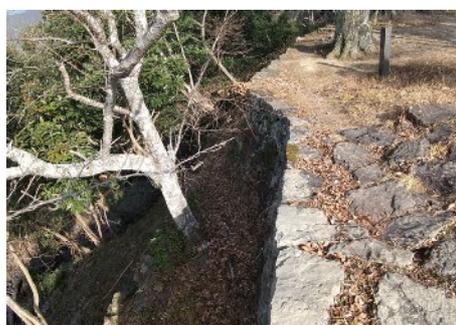
曲輪形状を変更した石垣

南面は安政地震により孕みが生じ、積み替えた際のものと考えられる目地が残る。同地震により、二重櫓下では石垣を支える岩盤にまで被害が及んだため、曲輪形状の変更を伴う石垣の積み直しが行われたとみられる。なお、現状でも天端が斜面方向に傾くことから、地盤のズレが生じていると考えられる。

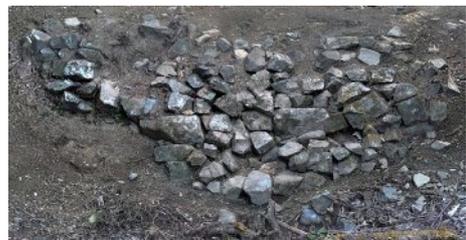
新たに発見した雄池前面の石垣

この間、雄池の前面で新たに石垣を発見し、雄池・雌池には取水源だけでなく、排水の調整による治山や治水機能を持っていた可能性が示唆された。また、北西谷部の雄池上方の斜面でも石垣を確認し、雄池・雌池へ流れ込む雨水の流路保護を目的として築かれたと推定した。雨水が集中する流路となっており、中央部に大きな崩れ、下段部分に隙間や孕みが生じている。

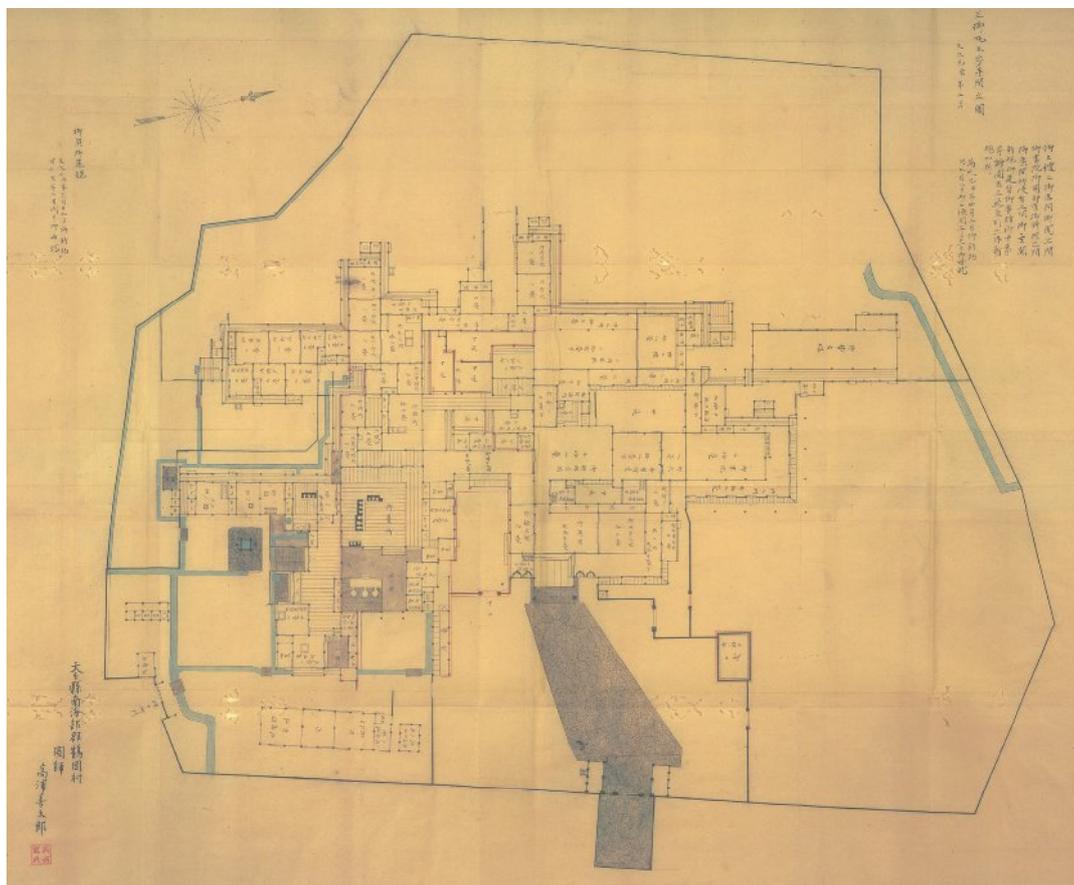
図3-5 「三御丸五歩壱間之図」

三の丸の様相が具体的に描かれる史料は、元文3年(1738)作成の「御城并御城下絵図」及び天保5年(1834)作成の指図「^{ごじょうないおんえ ずそうまどりの ず}御城内御絵図惣間取之図」がある。描かれる御殿の外形は大差なく、石垣や柱、屋根の修理が行われたことが確認できる。「御城内御絵図惣間取之図」には御殿内部の間取りが詳細に描かれ、三の丸櫓門から玄関までは石畳を敷き、玄関を含む右半分が広間や書院がある「表」にあたり、左半分が台所や用人たちの控室がある「奥」にあたる事が分かる。万延2年(1861)から文久2年(1862)には表の建て替えと奥の増築が行われており、明治初期作成の「^{さんのおんまる ごぶいちけんの ず}三御丸五歩壱間之図」で増改築後の御殿を確認できる。

概要： 御殿は近世の間に増改築が繰り返されたが、最後の修復が記された明治初期作成の「三御丸五歩まいらど壱間之図」から、現存する建造物は万延元年（1860）から文久元年（1861）に造営されたものと考えられる。戸は戦前までは舞良戸であったが、昭和40年代（1965～1974）からガラス戸になり、現在までそのまま使用されている。

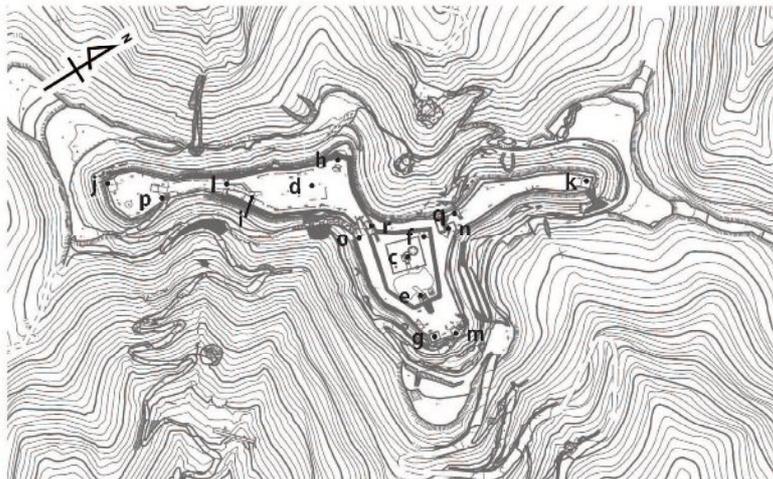
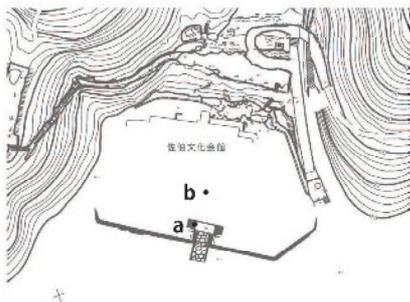
- a・三の丸櫓門 b・三の丸御殿玄関 c・天守(台)
 d・二の丸居宅 e・本丸二重櫓 f・本丸北西平櫓
 g・本丸外曲輪二重櫓 h・二の丸二重櫓 i・二の丸平櫓
 j・西出丸二重櫓 k・北出丸二重櫓 l・二の丸櫓門
 m・本丸外曲輪櫓門 n・本丸外曲輪冠木門 o・廊下橋下冠木門
 p・西出丸冠木門 q・北出丸冠木門 r・廊下橋

図3-6 佐伯城における建造物の配置(『佐伯城跡総合調査報告書』より引用)

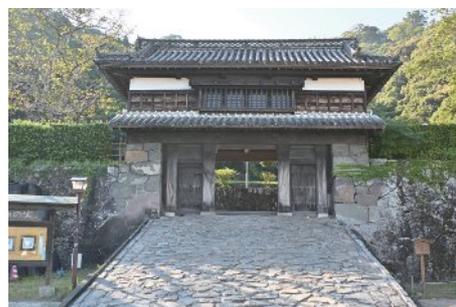
三の丸櫓門

建築年：寛永14年（1637）

構造：入母屋造（桁行5間、梁間2間）、本瓦葺

概要： 櫓内で発見された「三の丸櫓門修復記」により、享保11年（1726）と天保3年（1832）の2度建て替えが行われたことが判明した。

さらに、昭和50年（1975）には郷土史研究者ら有志によって修復が行われた。この際、屋根の化粧木が野地板に、窓は障子戸からガラス戸に変更され、門の開口部には蹴放が追加された。

構造上の主な特徴は2点挙げられる。1点目は通常2本の親柱で建物全体を支えるが、内部の空間確保のために、親柱ではなく天井出梁や隅木等の横方向に支持する部材を多用している点である。2点目は通常土台となる石垣のすぐ上に平櫓を置くが、石垣上端より2石分石垣を積んだ上に平櫓を置いている点である。

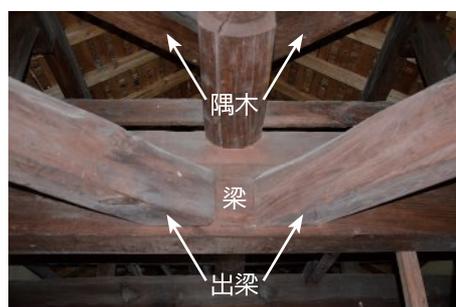
天井の出梁と隅木

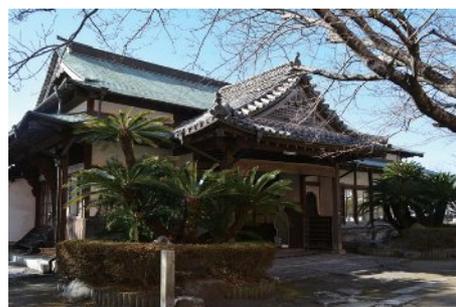
住吉御殿外観

昭和45年（1970）には三の丸に残存していた御殿玄関が佐伯文化会館建設のため解体されることとなり、地元有志が船頭町へ移築した。移築の際、式台を除き屋根は瓦葺から銅板葺に、窓は障子からガラス戸に変更された。また、入口には両側の親柱をつなぐ蹴放が追加され、御入側の一部

が撤去されて庇になった。このように、建具や一部の構造に変更が加えられたが、間取りに大きな変更はなく柱等の部材や釘隠し等はそのまま再利用されている。

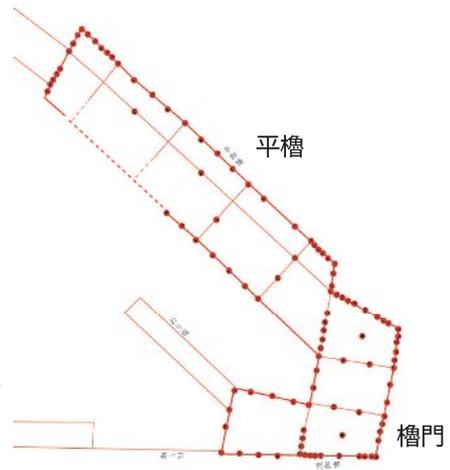
図3-7 「二之御丸惣地引之図」に描かれた二の丸平櫓と櫓門
(『佐伯城跡総合調査報告書』より引用)

二の丸については享保年間（1716～1735）作成の「二にのおんまるそうじびきのずのおんまるそうじびきのず之御丸惣地引之図」により、建造物の配置と屋形の間取りや一部の室内意匠が判明した。二の丸二重櫓や平櫓は曲輪の石垣天端から外側に張り出して描かれており、懸造りであったことを示している。享保17年（1732）作成の「佐伯城絵図」からは、懸造りが北出丸二重櫓でも採用されていたことが分かる。また、二の丸櫓門跡には開口部の親柱の礎石が残っており、絵図での位置と対照することができる。

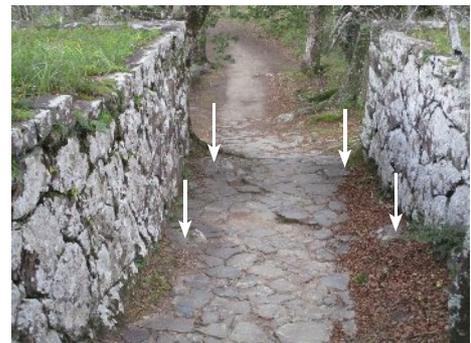
櫓門跡に残る礎石

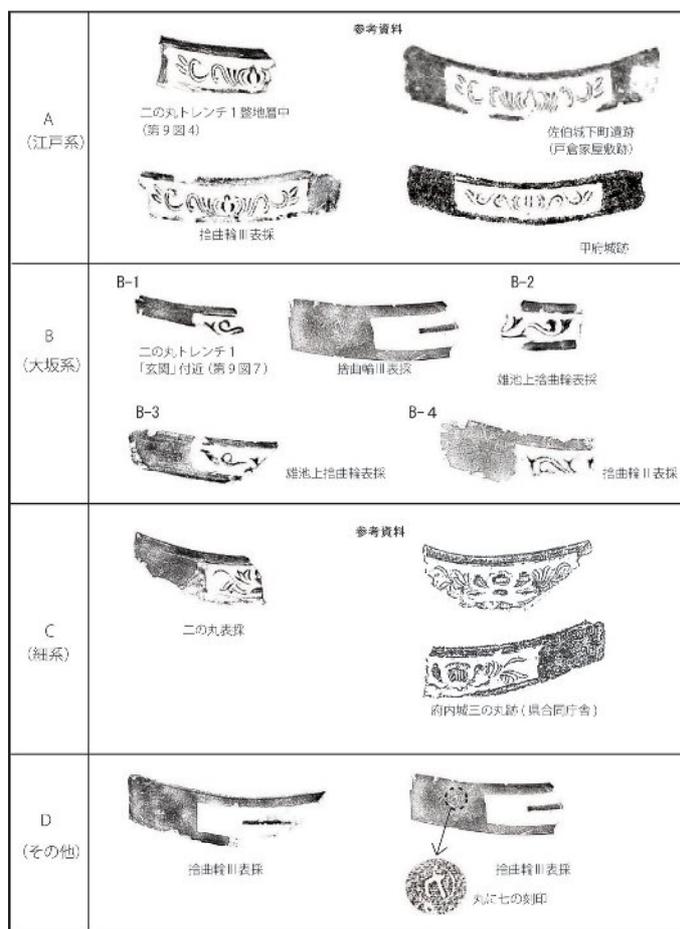
図3-8 軒平瓦の分類（『佐伯城跡総合調査報告書』より引用）

併せて、上記の調査で出土した瓦や過去に表採した瓦の分類を行った。軒平瓦は、瓦当文様から①17世紀中葉～18世紀初頭製作の「江戸系軒平瓦」、②17世紀後半以降製作の「大坂系軒平瓦」、③19世紀頃製作の「細系軒平瓦」（細は現在の大分市坂ノ市にあたる）、④その他の4タイプに大別できた。軒丸瓦は瓦当文様からA類（Ⅰ～Ⅳに細別）とB類に大別したが、陶磁器の出土が極めて乏しかったため、時期の特定はできなかった。収集した瓦のなかで最も数が多い大坂系軒平瓦は、宝永4年（1707）から享保13年（1728）にかけての大改修、または延享4年（1747）から始まる修理と時期が重なっており、これらの事業で用いられた可能性が高い。

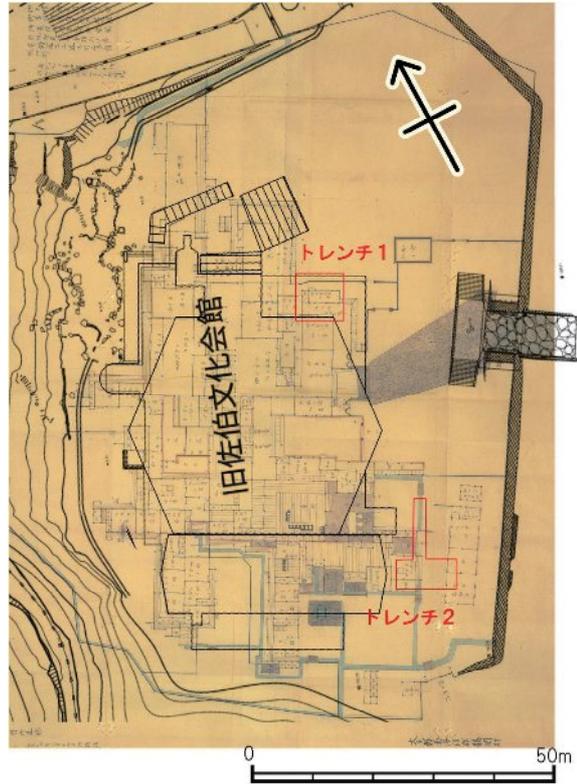
図3-9 トレンチ1・2位置

令和4年（2022）に三の丸の御殿跡地に建設されていた佐伯文化会館が、施設の老朽化により基礎を残して解体された。解体後の跡地の利活用について、多くの市民から注目されており、三の丸の具体的な保存・活用に関する検討が必要となった。建設時には発掘調査が行われていなかったため、佐伯市教育委員会は、令和6年度（2024）に旧佐伯文化会館跡地にて、三の丸の御殿遺構の遺存状況等の把握を目的として発掘調査（確認調査）を実施した。調査においては、江戸時代末頃の三の丸御殿を描いた「三御丸五歩壺間之図」と現況測量図を重ね合わせ、旧佐伯文化会館の内側と外側に調査箇所を2箇所（トレンチ1・2）を設定した。

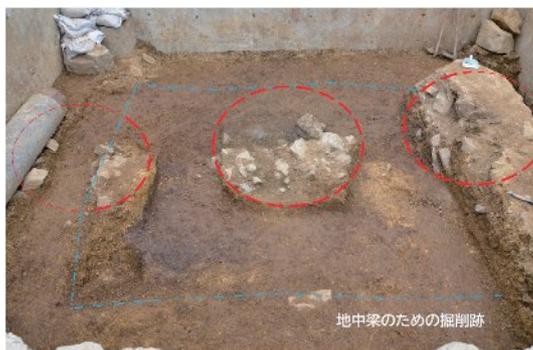
トレンチ1検出状況

調査箇所	トレンチ1	トレンチ2
規模	8m×8m	5m×10m、2m×10m（追加調査）
該当する御殿の範囲	御使者之間、御入側、御裕筆部屋	奥向き出入口周辺にあった受払所と隣接する物置・土間、それらを囲む水路
調査成果	旧佐伯文化会館地中梁の内側に住吉御殿の柱間隔と同じ約2m間隔で礫の集中を3基検出した。これらの礫の集中は、絵図に描かれる柱の位置とも概ね一致することから、御入側もしくは御裕筆部屋における礎石の根固めと考えられる。	北西側は掘削や埋設管の敷設により壊されていたものの、旧佐伯文化会館建設時の盛土下から2列に並行した直線状の石垣を検出した。この石垣は、絵図に描かれる水路の位置と一致し、内部や周辺の整地層から18世紀後半～19世紀頃の陶磁器片が少量だが出土したことから、御殿を囲む水路であると考えられる。

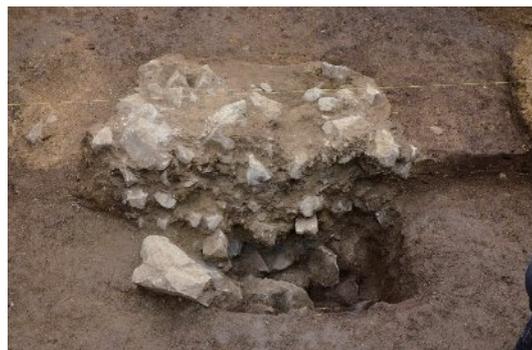
礫集中部の断面

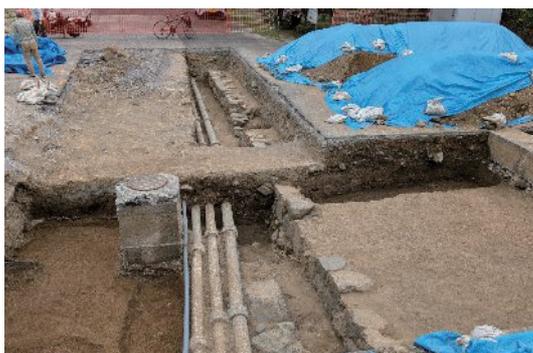
トレンチ2検出状況

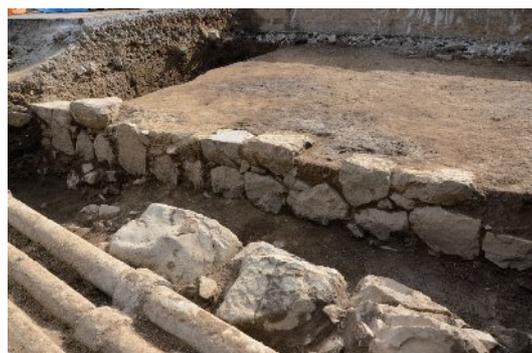
水路と考えられる石垣

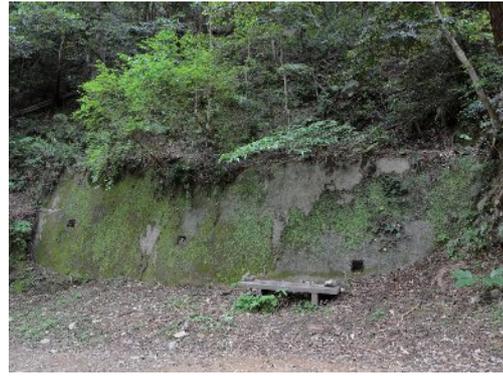
(10) 斜面保護・治山施設
(擁壁)
