佐伯城跡 雄池の調査

石垣の発見

雄池の確認調査

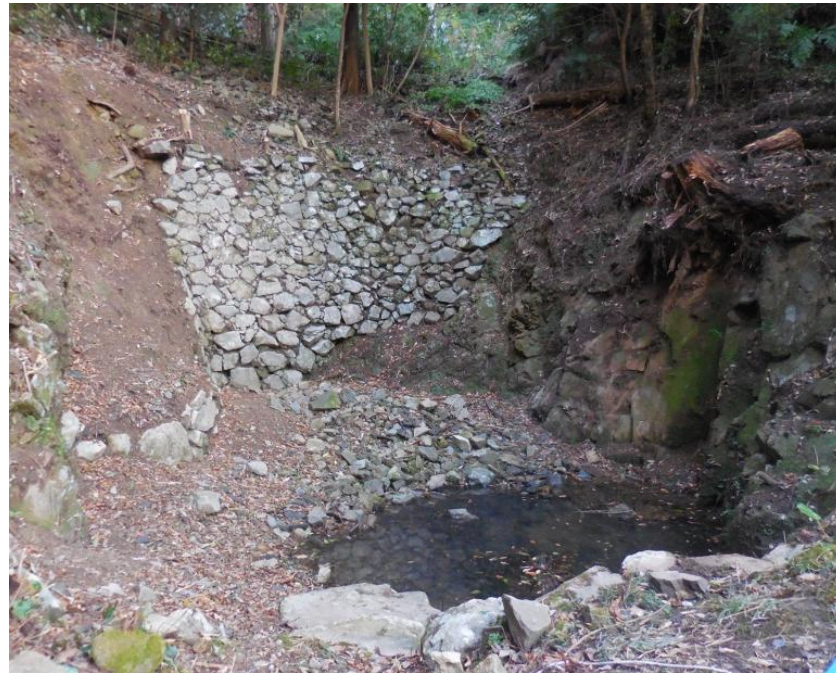
現在の雄池のようす

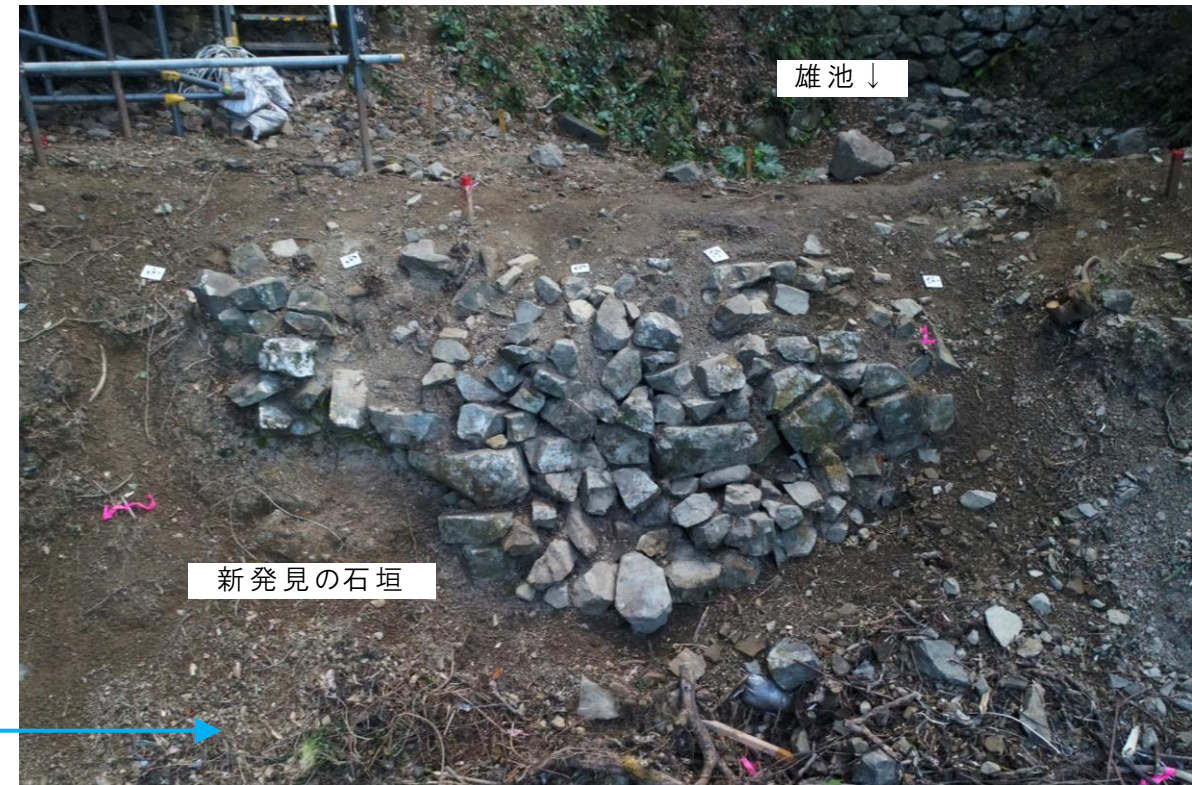
平成 29 年 10 月、シートの張り替え作業中に、これまでに知られていない石垣を発見しました。急な斜面にあり、草に覆われていたため、これまで知られていませんでした。

この石垣について、佐伯城跡調査指導委員会で指導を受けたところ、「雄池の水位を調整する施設の石垣だと考えられる。雄池と雌池が取水源だけでなく、治山や治水の機能も持っていた可能性がある。」との見解でした。

新発見の石垣（正面から撮影）

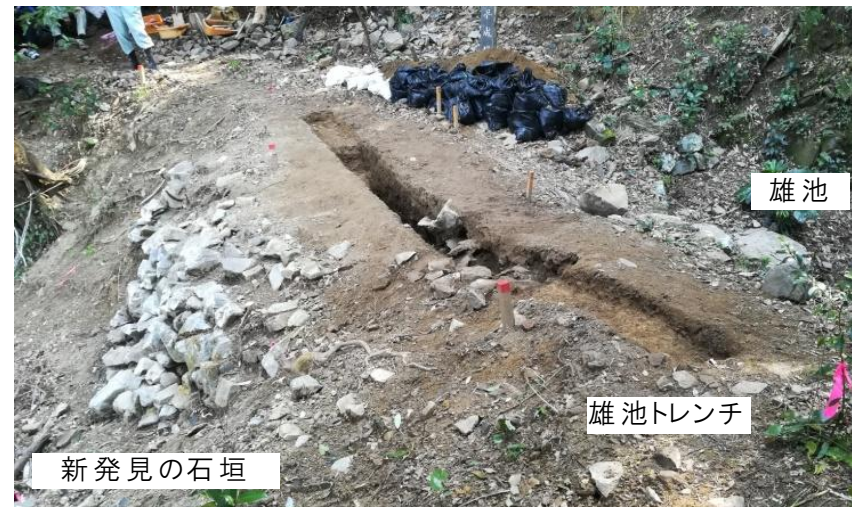
雄池トレンチの調査状況

- 1) 雄池前面の土手は、人の手による盛り土で造られている
- 2) 石垣の背面には、地中に目の粗い砂利層がある

今回の調査によって、石垣の背後に砂利層を確認することができました。土に比べて隙間の多い砂利層が、地下で水を流す機能を果たしていたことが考えられます。
