史跡 佐伯城跡
保存活用計画

2026年3月 佐伯市教育委員会

史跡佐伯城跡保存活用計画

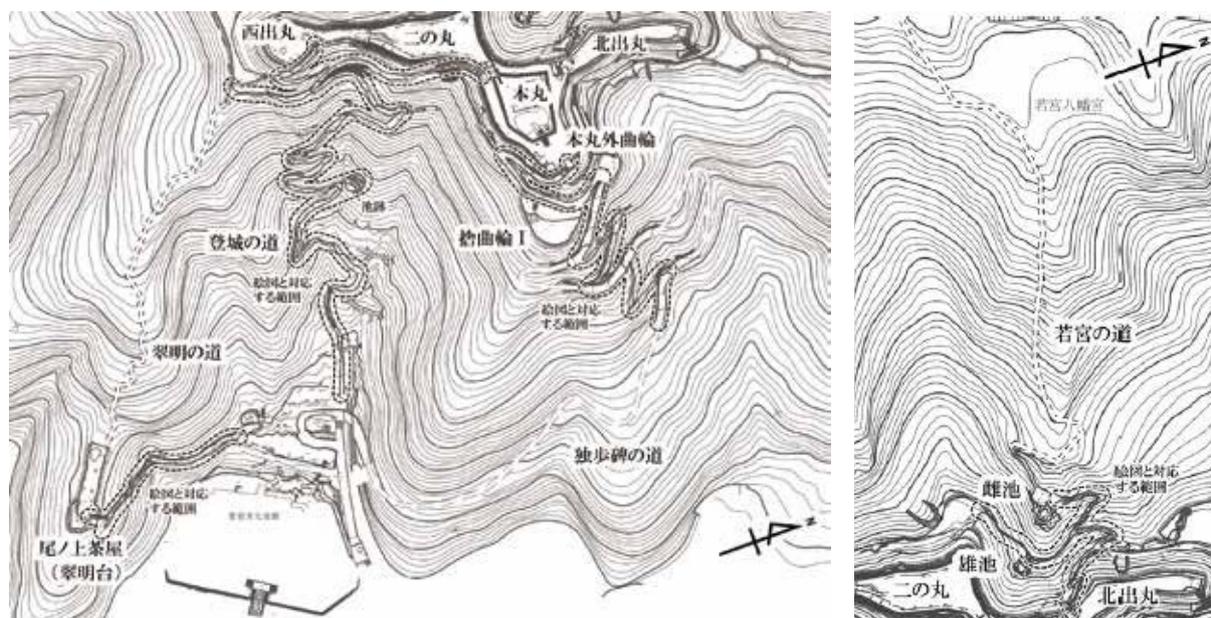
図3-1 登城路の絵図と対応する範囲(『佐伯城跡総合調査報告書』より引用)

山腹の踏査では、登城の道で絵図に描かれた池と一致する池跡、独歩碑の道で近世の城道の一つに由来すると考えられる細道を発見した。登城の道とその他3本の道の一部区間は絵図に描かれた城道に一致することが確認でき、登城の道は最も正式な登城路、すなわち大手道であったと考えられる。各曲輪に残存する建物遺構の検討も行い、山頂の曲輪では絵図に描かれた塀や櫓、門といった建造物の石敷や基礎石列が残存していることを確認した。

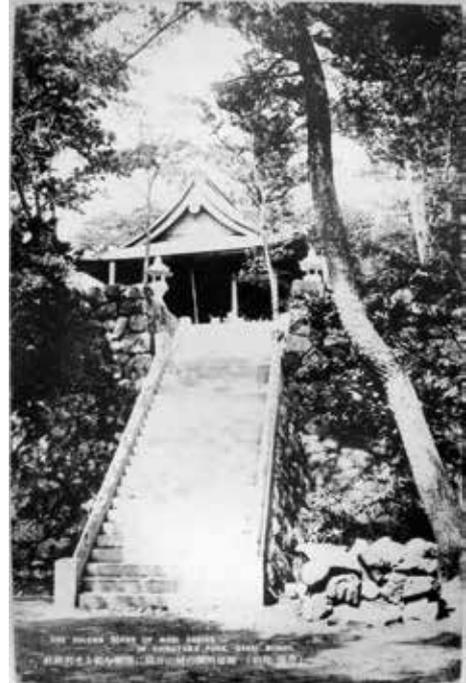
南面は樹木の影響による孕みが生じている。廊下橋跡の石垣は左側角部が積み替えられ、上下で稜線の角度が異なる。

毛利神社前面の石垣
(昭和4～20年頃の写真)

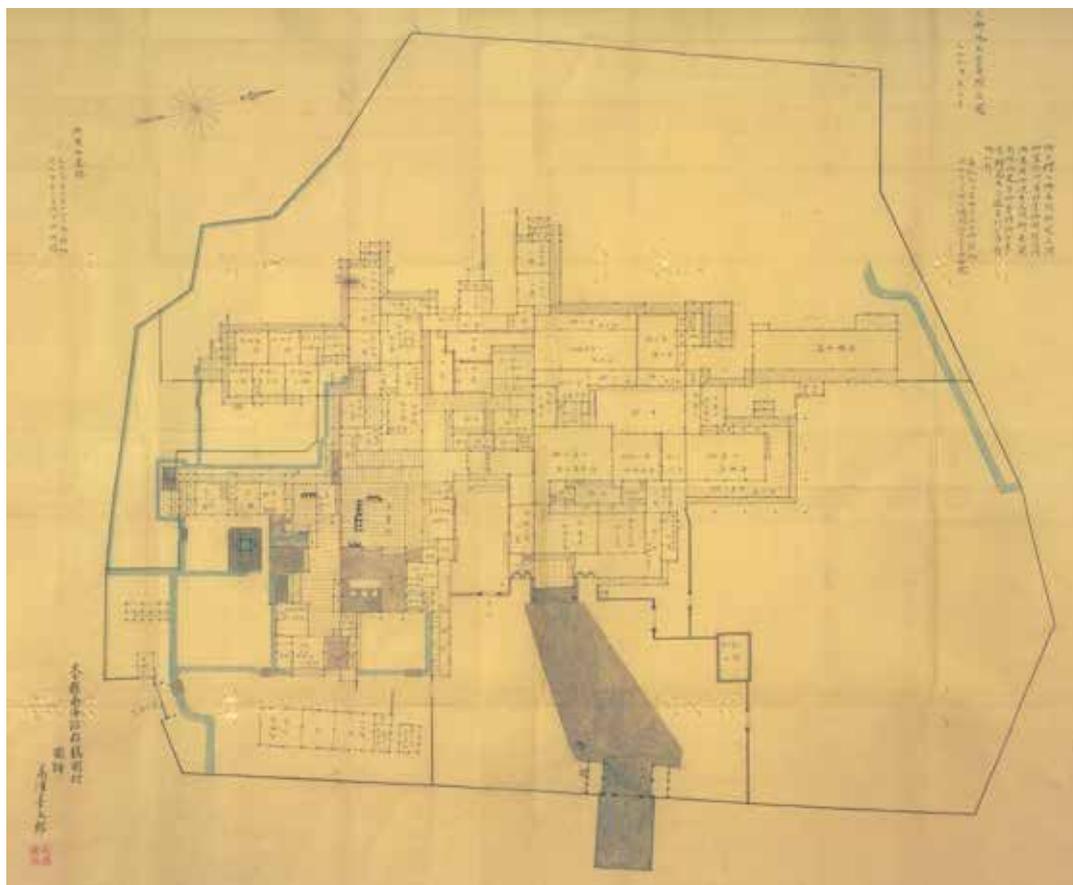
図3-5 「三御丸五歩壱間之図」

三の丸の様相が具体的に描かれる史料は、元文3年(1738)作成の「御城并御城下絵図」及び天保5年(1834)作成の指図「^{ごじょうないおんえ ず そうまどりの ず}御城内御絵図惣間取之図」がある。描かれる御殿の外形は大差なく、石垣や柱、屋根の修理が行われたことが確認できる。「御城内御絵図惣間取之図」には御殿内部の間取りが詳細に描かれ、三の丸櫓門から玄関までは石畳を敷き、玄関を含む右半分が広間や書院がある「表」にあたり、左半分が台所や用人たちの控室がある「奥」にあたることが分かる。万延2年(1861)から文久2年(1862)には表の建て替えと奥の増築が行われており、明治初期作成の「^{さんのおんまる ごぶいちけんの ず}三御丸五歩壱間之図」で増改築後の御殿を確認できる。

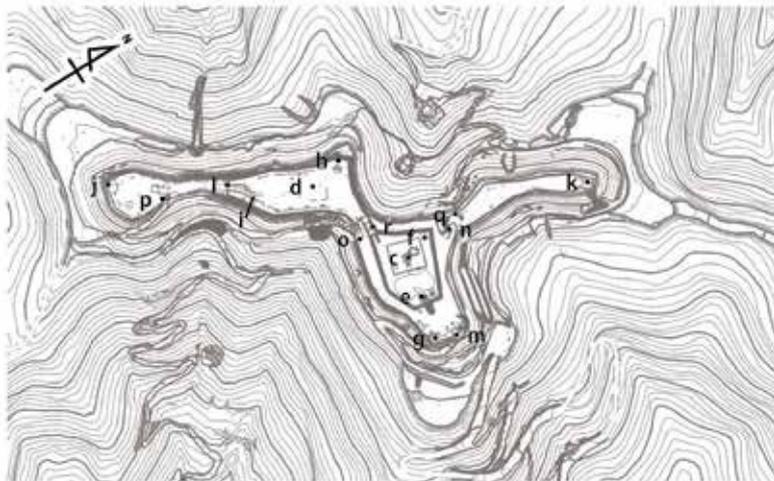
図3-6 佐伯城における建造物の配置(『佐伯城跡総合調査報告書』より引用)

令和3年度(2021)に実施した建造物調査は、現存する三の丸櫓門と三の丸御殿玄関及び遺構の残る建造物を対象とした。

- a・三の丸櫓門 b・三の丸御殿玄関 c・天守(台)
 d・二の丸居宅 e・本丸二重櫓 f・本丸北西平櫓
 g・本丸外曲輪二重櫓 h・二の丸二重櫓 i・二の丸平櫓
 j・西出丸二重櫓 k・北出丸二重櫓 l・二の丸櫓門
 m・本丸外曲輪櫓門 n・本丸外曲輪冠木門 o・廊下橋下冠木門
 p・西出丸冠木門 q・北出丸冠木門 r・廊下橋

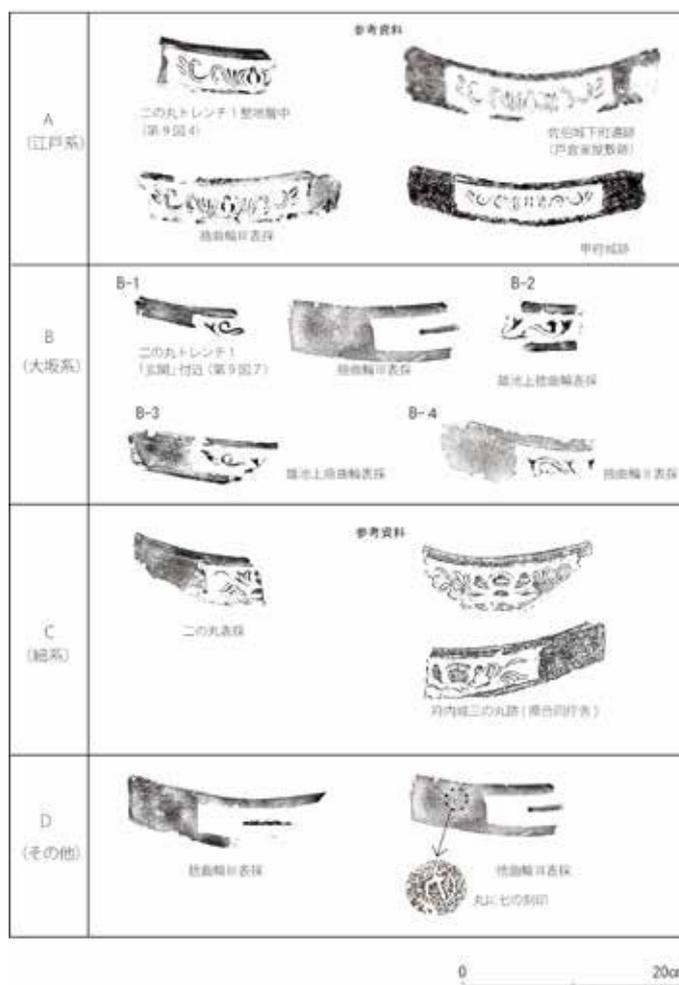
図3-8 軒平瓦の分類（『佐伯城跡総合調査報告書』より引用）

併せて、上記の調査で出土した瓦や過去に表採した瓦の分類を行った。軒平瓦は、瓦当文様から①17世紀中葉～18世紀初頭製作の「江戸系軒平瓦」、②17世紀後半以降製作の「大坂系軒平瓦」、③19世紀頃製作の「細系軒平瓦」（細は現在の大分市坂ノ市にあたる）、④その他の4タイプに大別できた。軒丸瓦は瓦当文様からA類（Ⅰ～Ⅳに細別）とB類に大別したが、陶磁器の出土が極めて乏しかったため、時期の特定はできなかった。収集した瓦のなかで最も数が多い大坂系軒平瓦は、宝永4年（1707）から享保13年（1728）にかけての大改修、または延享4年（1747）から始まる修理と時期が重なっており、これらの事業で用いられた可能性が高い。

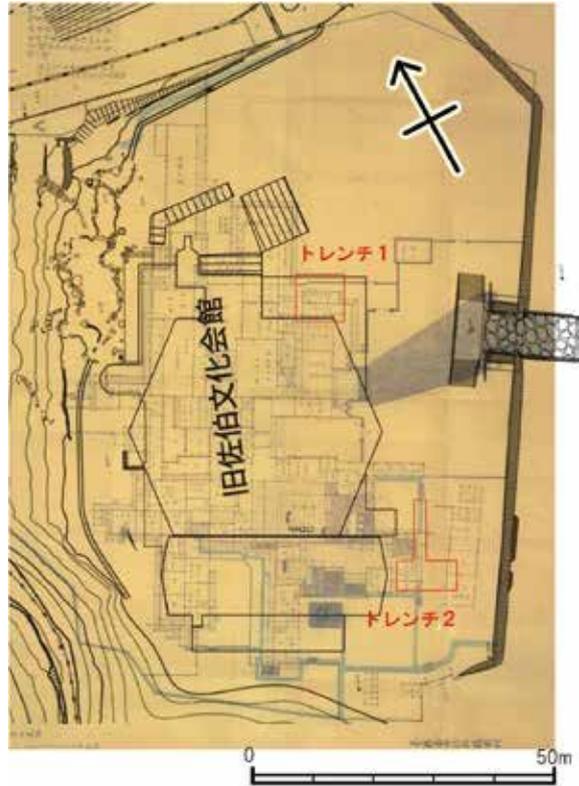
図3-9 トレンチ1・2位置

両調査箇所で江戸時代の三の丸御殿の遺構を確認し、旧佐伯文化会館基礎の外側では往時の地表面を含めた遺構が良好な状態で残っている可能性が示唆された。調査箇所ごとの概要と成果は下記のとおりである。

調査箇所	トレンチ1	トレンチ2
規模	8m×8m	5m×10m、2m×10m(追加調査)
該当する御殿の範囲	御使者之間、御入側、御裕筆部屋	奥向き出入口周辺にあった受払所と隣接する物置・土間、それらを囲む水路
調査成果	旧佐伯文化会館地中梁の内側に住吉御殿の柱間隔と同じ約2m間隔で礫の集中を3基検出した。これらの礫の集中は、絵図に描かれる柱の位置とも概ね一致することから、御入側もしくは御裕筆部屋における礎石の根固めと考えられる。	北西側は掘削や埋設管の敷設により壊されていたものの、旧佐伯文化会館建設時の盛土下から2列に並行した直線状の石垣を検出した。この石垣は、絵図に描かれる水路の位置と一致し、内部や周辺の整地層から18世紀後半～19世紀頃の陶磁器片が少量だが出土したことから、御殿を囲む水路であると考えられる。

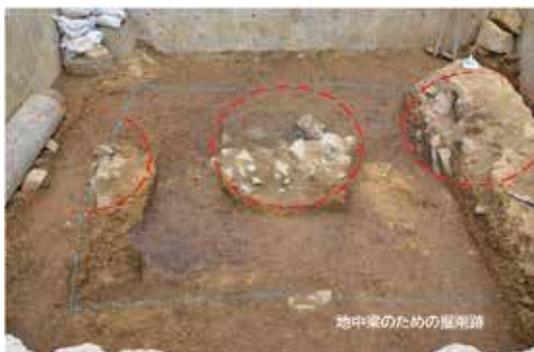
トレンチ1検出状況

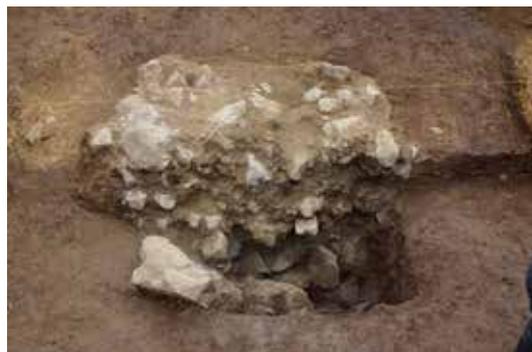
礫集中部の断面

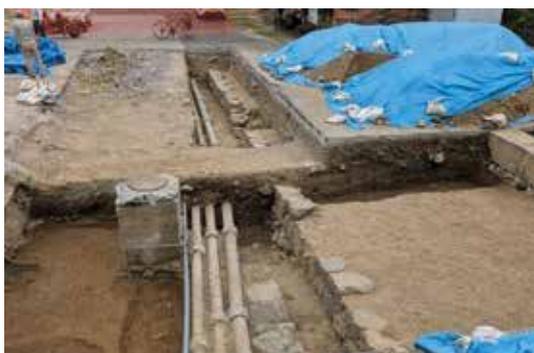
トレンチ2検出状況

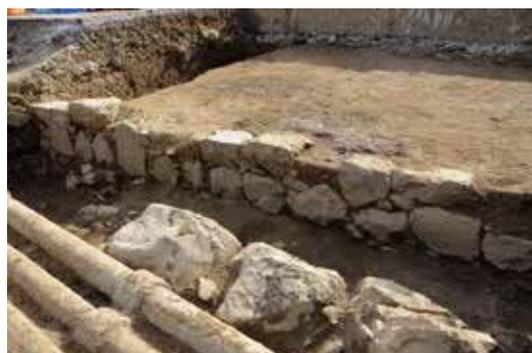
水路と考えられる石垣

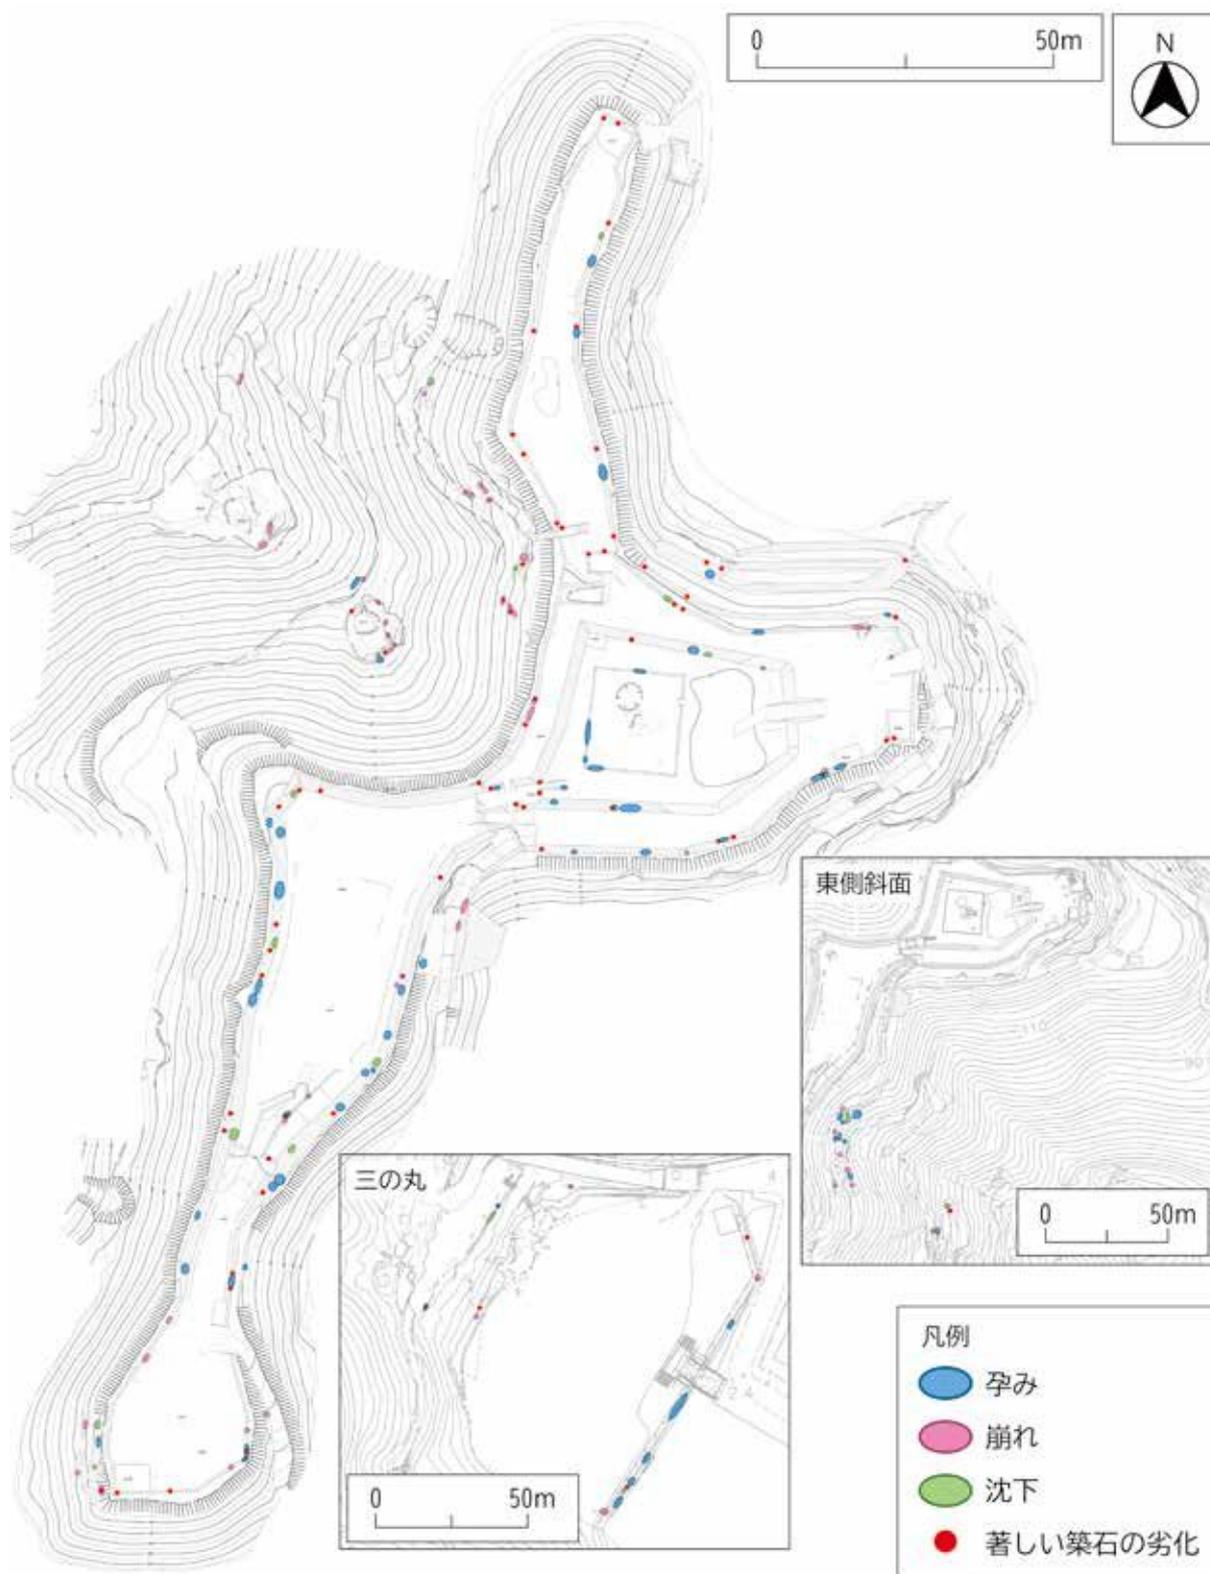
図6-1 石垣の顕著な劣化箇所

2次調査時の石垣調査の際には各所で石垣の劣化が確認され、樹木による影響と考えられる孕み、崩れや石材のずれ、割れ、突出が認められる箇所もある。大手道、城道では日常的に小規模な斜面崩壊や洗掘、倒木等に加えシカやイノシシによる掘り返しが生じている。このような劣化箇所についても適切な保護措置を講じ、第4章で整理した史跡の本質的価値を確実に後世に継承するために、以下に史跡指定範囲での保存管理における現状と課題を整理する。また、石垣調査票（カルテ）に基づき石垣に顕著な劣化が認められる箇所を図6-1に整理する。

損傷がある遺構は程度や規模によって優先順位をつけ、保存のための整備を行う。石垣の劣化に対しては、補強や復旧、積み直しのほか、悪影響を与えている樹木の伐採を実施する。コンクリート製の橋の荷重による影響がみられる本丸の廊下橋跡では石垣の補強に加え、橋の材の変更を検討する。また、本丸外曲輪、二の丸、西出丸、北出丸の二重櫓台や雌池の石垣上部に関しては、石垣を支える岩盤とともに補強を検討する。雨水の排水不良により浸食を受けている遺構は、埋め戻しを行い、排水方向を遺構に影響を与えないように変更する。雨水の流入により土砂が堆積している雄池、雌池では、浚渫を実施する。来訪者や管理用車両が通行できる箇所では、踏圧や車両の乗り入れに耐え得る量の盛土により、遺構を保護する。また、近代以降に整備された施設により、遺構に影響を受けている可能性がある。関係者との協議のうえ城山には不要と判断されたものに関しては、遺構に影響を与えない方法で移設または撤去する。

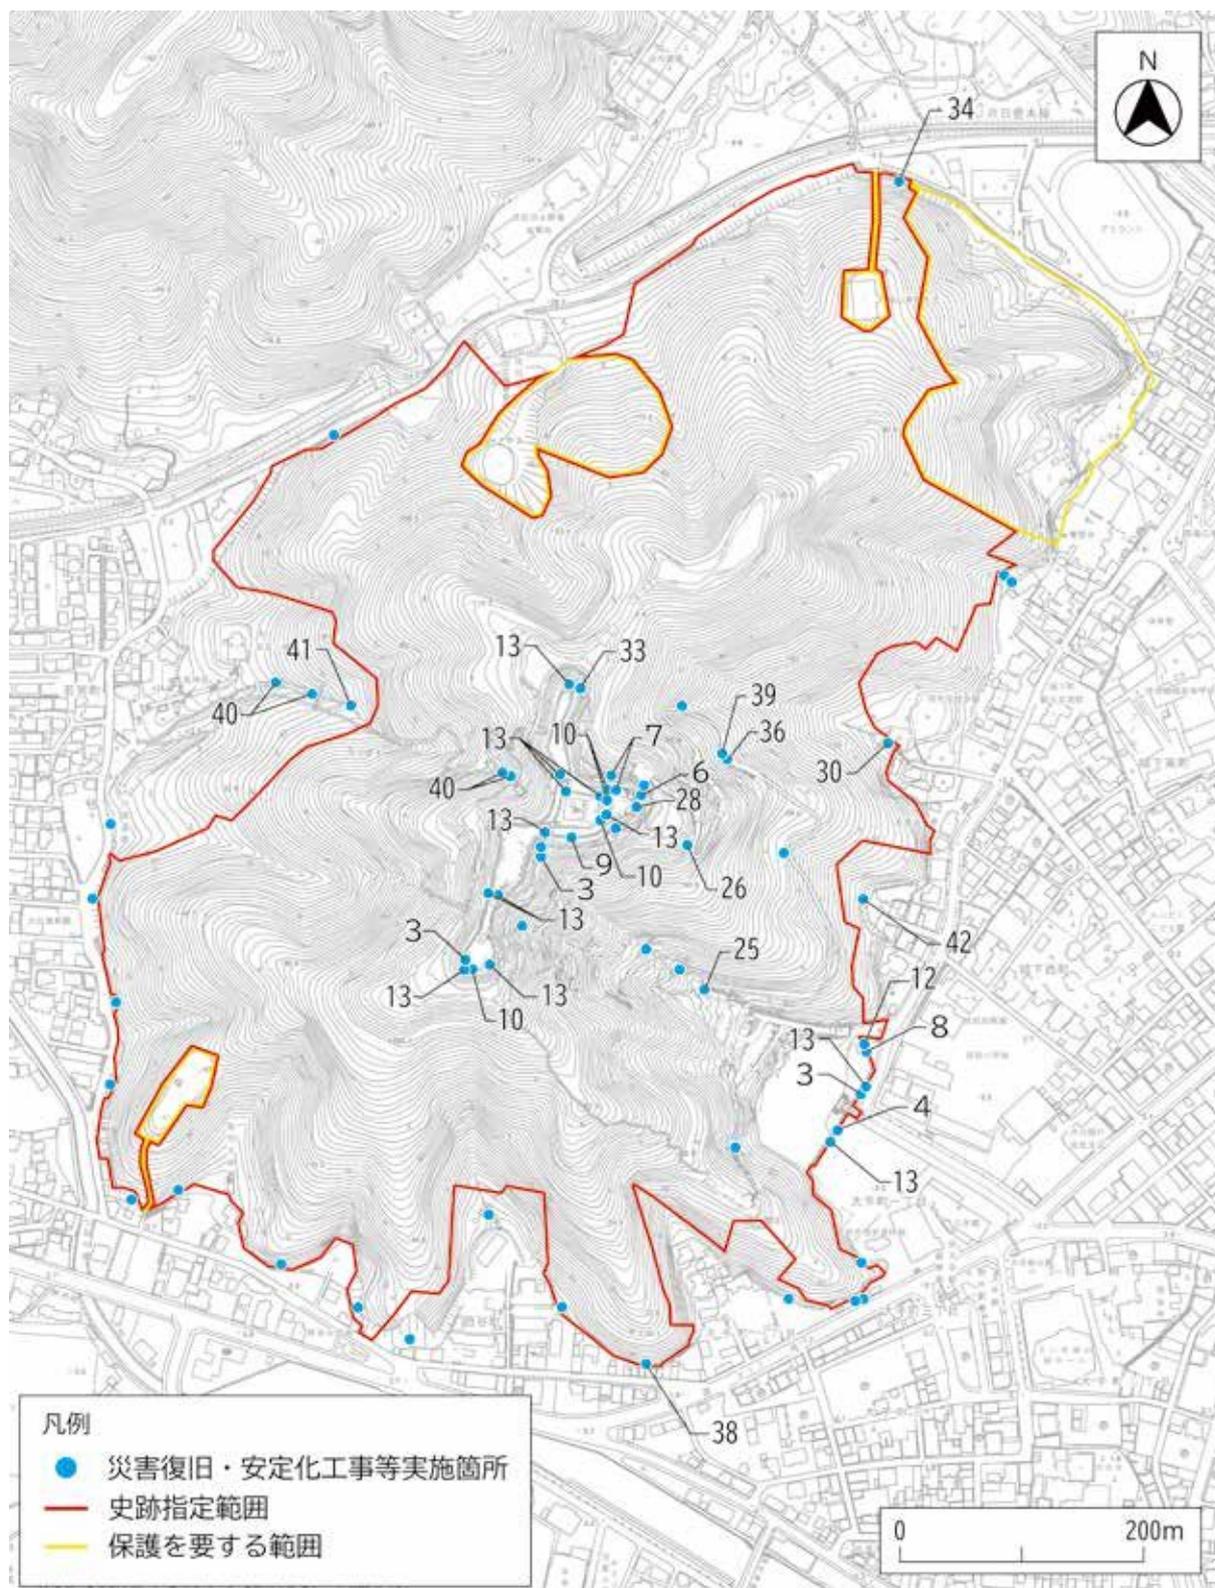
図6-2 災害復旧・安定化工事等実施箇所
 (番号は表6-4と対応 ※番号のないものは工事等の時期が不明なもの)

16	不明	不明	登山道のき損	登山道の補修 ※大正13年(1924)5月16日～8月1日
17	大正14年(1925)3月	火災(発破作業による)	雑木林約65㎡(若宮八幡宮付近)の火災	不明
18	大正14年(1925)8・9月	大雨暴風	登山道・土橋(独歩碑の道)の崩壊	登山道、橋の補修 ※大正14年(1925)12月
19	大正15年(1926)10月	火災(火遊びによる)	下草400～500㎡(尾上茶屋跡付近)の火災	不明
20	不明	不明	登山道(独歩碑の道)の崩壊、陥没、土壌流出	登山道の補修 ※昭和4年(1929)2月
21	昭和9年(1934)7月	腐朽	登山道登り口板橋(独歩碑の道)の腐朽	橋の補修 ※昭和9年(1934)か
22	不明	不明	登山道のき損	登山道の補修 ※昭和12年(1937)
23	不明	不明	登山道登り口のき損	擁壁工(31.7m)、外柵工(32m) ※平成7年(1995)6月～8月
24	不明	不明	登山道のき損	路面工、石積工(7.2㎡) ※平成7年(1995)12月～平成8年(1996)2月
25	—	—	—	治山ダムの建設 ※平成7年(1995)
26	平成9年(1997)9月	台風19号	法面(独歩碑の道7合目付近山頂側)の崩落	法面整形(26m)、厚層基材吹付工(218㎡) ※平成10年(1998)1月～2月
27	不明	不明	法面のき損	土のう積工 ※平成13年(2001)7月～8月
28	平成13年(2001)	集中豪雨	法面(本丸外曲輪南斜面)の崩落	石積工(20㎡) ※平成13年(2001)11月
29	平成13年(2001)	不明	法面のき損か	建築用コンクリートブロック積み(32.4㎡) ※平成13年(2001)12月～平成14年(2002)1月

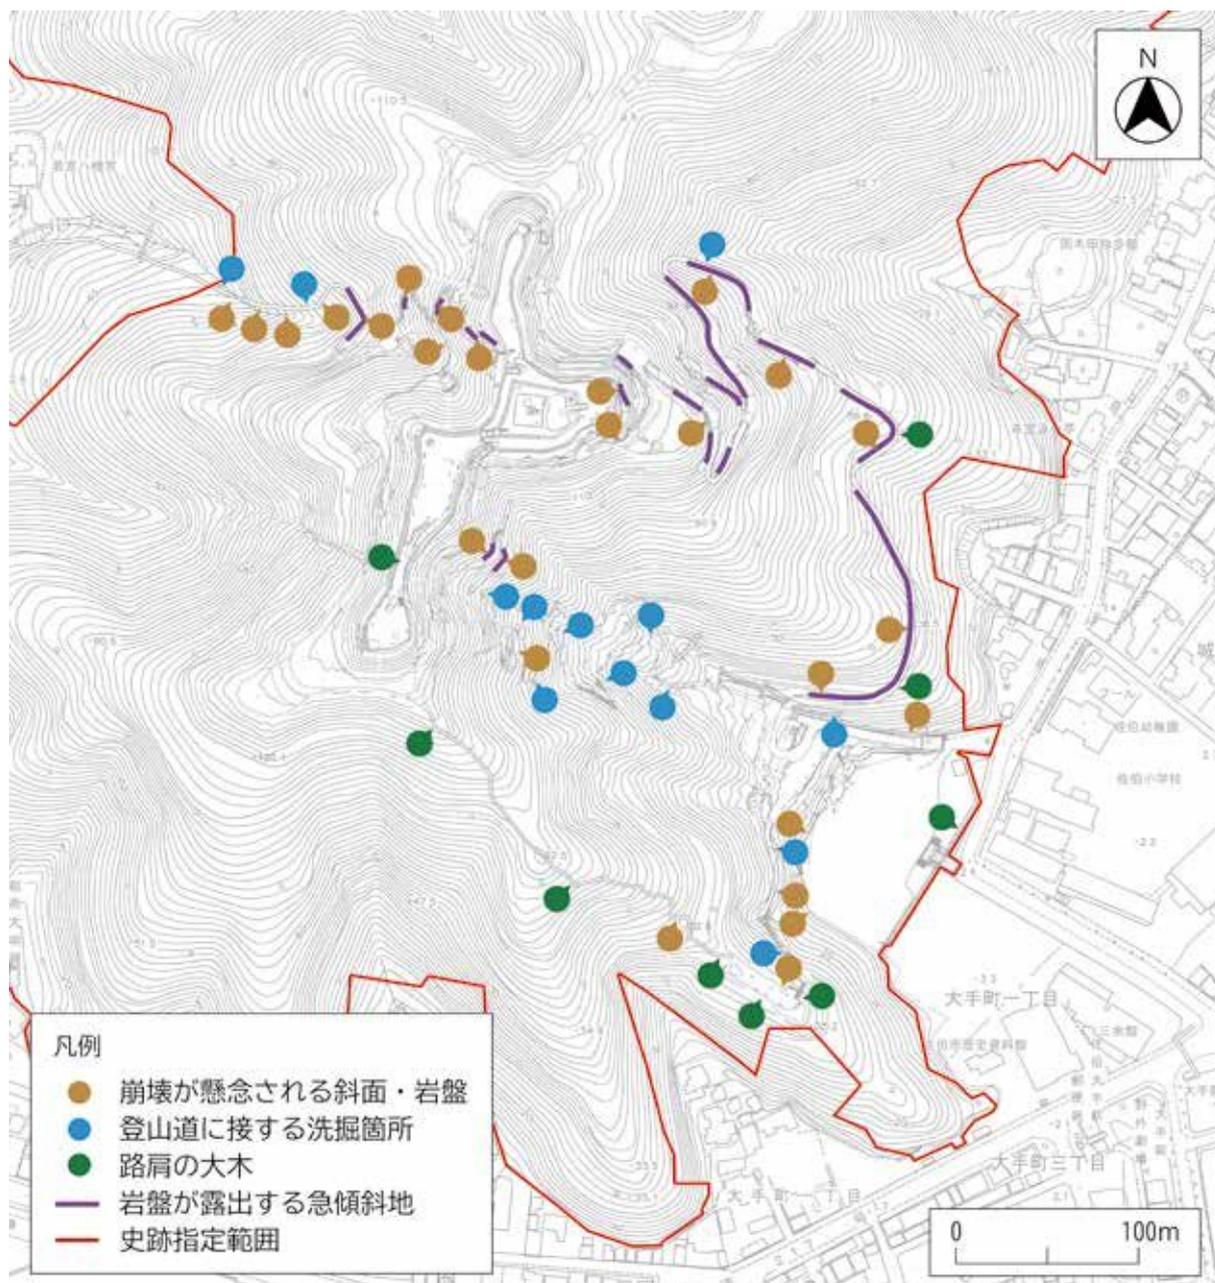
図6-6 登山道付近の被害が懸念される箇所

これらの被災履歴及び予想される被害を踏まえ、防災に関する現状と課題を以下に整理する。また、逃げ場が少ない登山道付近の被害が懸念される箇所についても整理する。これらの課題に対する具体的な方法は、城山の防災計画を別途作成して検討していく必要がある。
