史跡
佐伯城跡
保存活用計画

2026年3月 佐伯市教育委員会

例言

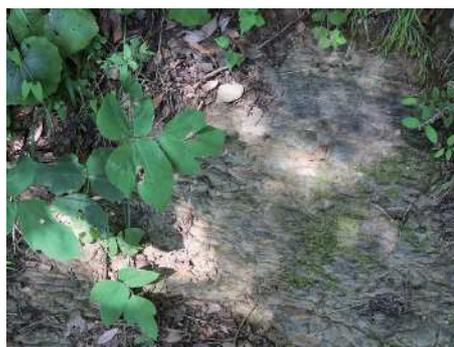
佐伯地区の市街地は四万十帯のなかでも佐伯亜帯さへいに属し、地層の大部分が砂岩・頁岩けつがんの互層及び泥岩からなる。史跡佐伯城跡が所在する城山でも砂岩と泥岩の露頭を確認することができる。

城山で露出する岩盤

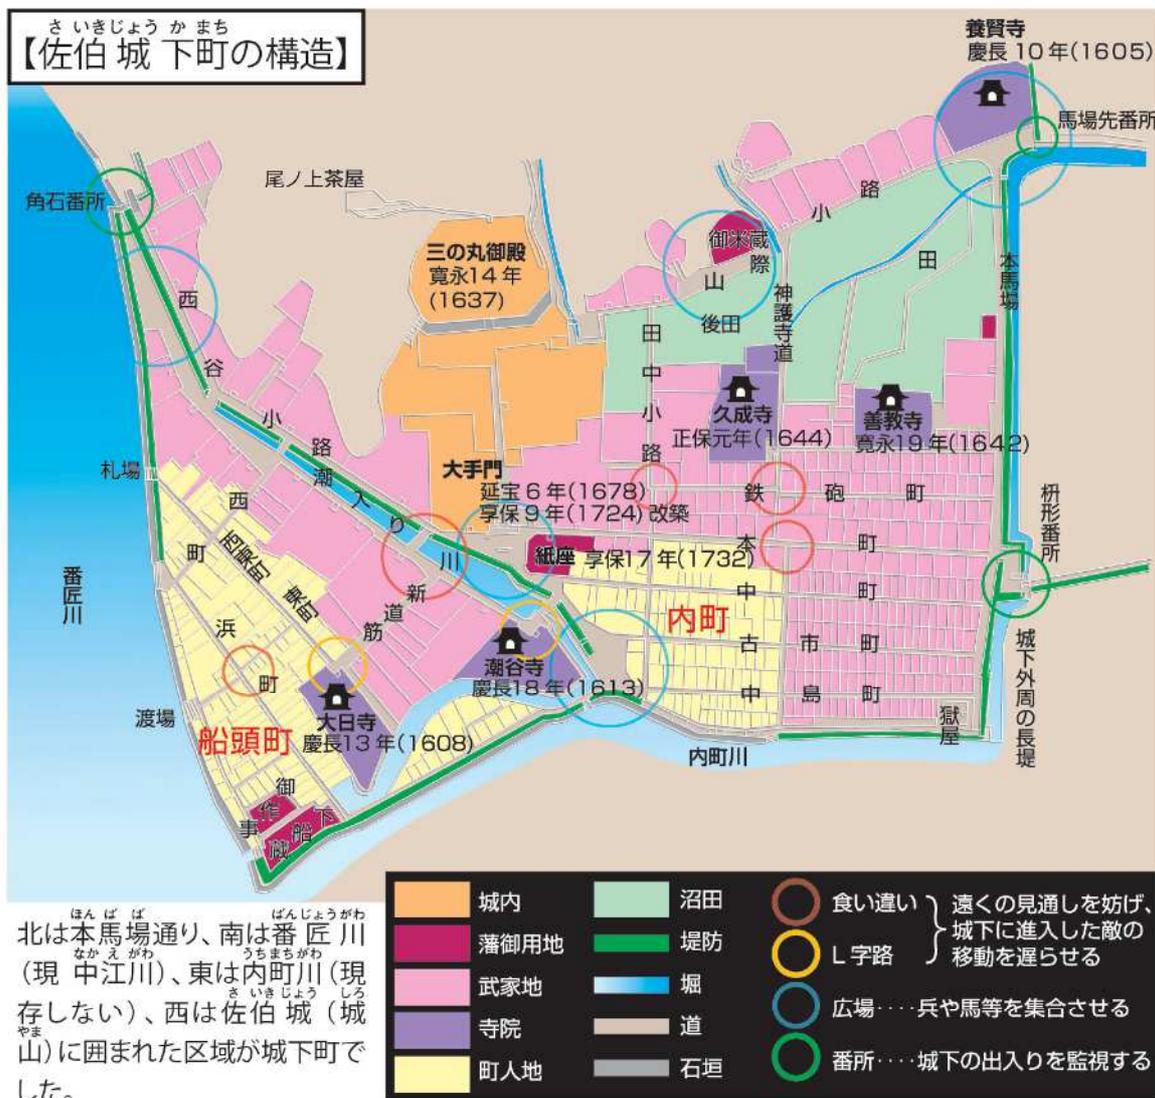
図2-6 佐伯城下町の構造
 (『佐伯市歴史資料館 常設展示案内』を編集)

分され、町人地はさらに商人の住む内町うちまちと船頭・商人等が暮らす船頭町に分かれていた（両町）。いずれの町割も通りを挟んで向かい合う屋敷群が一つの町を構成する両側町りょうがわちようの形態をとっており、現在も道路や地名にその名残がみられる。

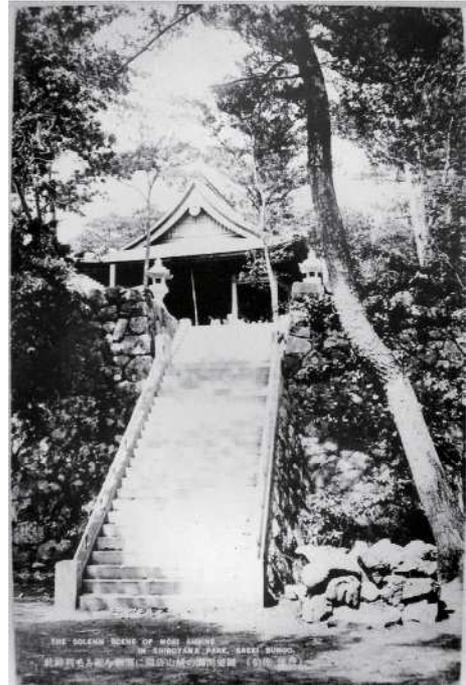
毛利神社前面の石垣
(昭和4～20年頃の写真)

西・北面は安政地震により崩壊し、修理されている。

南面は樹木の影響による孕みが生じている。廊下橋跡の石垣は左側角部が積み替えられ、上下で稜線の角度が異なる。

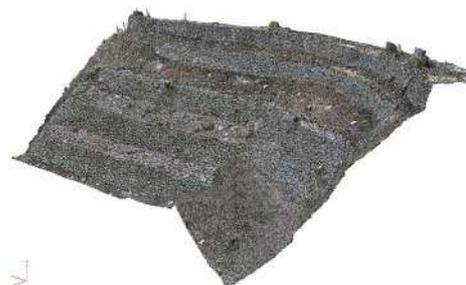
北西上方からみた雛壇状石垣
(3Dモデル)

さらに、曲輪外の北斜面で雛壇状の石垣を確認した。合計4段のはばき石垣（孕み等に対する補強のため、石垣を前面から覆うように築いた石垣）を一体の構造物として築いたもので、天端面にも石垣を敷き、隅部の平坦面はカーブを描くなど、通常の城郭石垣には見られない特徴を持つ。絵図・文献史料から、この雛壇状石垣は享保19年（1734）の大雨で崩壊した斜面を修理するため、翌年に安芸国江波（現在の広島県広島市）の石工（江波・恵葉と呼ばれることもあった）を招いて構築した擁壁遺構であることが判明した。

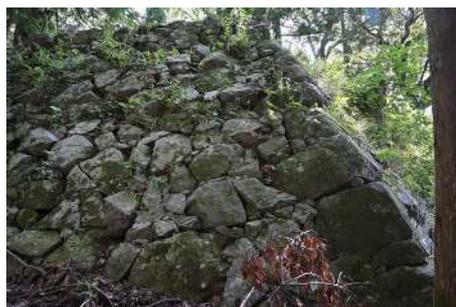
北面の二重櫓下の石垣は、裾部に毛利高政の築造以前にあたる文禄期（1592～1596）の技術が用いられていることが判明し、史跡佐伯城跡で最古期の石垣であると位置付けられた。

二の丸二重櫓下の石垣

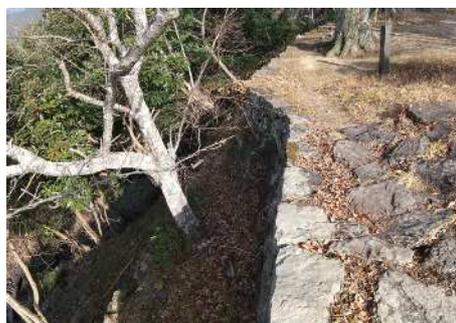
南面は安政地震により孕みが生じ、積み替えた際のものと考えられる目地が残る。同地震により、二重櫓下では石垣を支える岩盤にまで被害が及んだため、曲輪形状の変更を伴う石垣の積み直しが行われたとみられる。なお、現状でも天端が斜面方向に傾くことから、地盤のズレが生じていると考えられる。

曲輪形状を変更した石垣

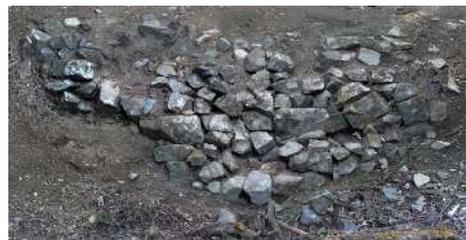
この間、雄池の前面で新たに石垣を発見し、雄池・雌池には取水源だけでなく、排水の調整による治山や治水機能を持っていた可能性が示唆された。また、北西谷部の雄池上方の斜面でも石垣を確認し、雄池・雌池へ流れ込む雨水の流路保護を目的として築かれたと推定した。雨水が集中する流路となっており、中央部に大きな崩れ、下段部分に隙間や孕みが生じている。

新たに発見した雄池前面の石垣

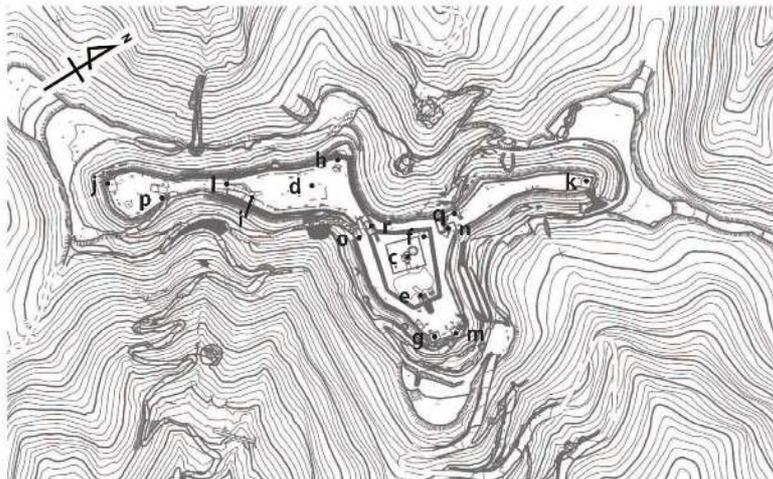
図3-6 佐伯城における建造物の配置(『佐伯城跡総合調査報告書』より引用)

令和3年度(2021)に実施した建造物調査は、現存する三の丸櫓門と三の丸御殿玄関及び遺構の残る建造物を対象とした。

- a・三の丸櫓門 b・三の丸御殿玄関 c・天守(台)
- d・二の丸居宅 e・本丸二重櫓 f・本丸北西平櫓
- g・本丸外曲輪二重櫓 h・二の丸二重櫓 i・二の丸平櫓
- j・西出丸二重櫓 k・北出丸二重櫓 l・二の丸櫓門
- m・本丸外曲輪櫓門 n・本丸外曲輪冠木門 o・廊下橋下冠木門
- p・西出丸冠木門 q・北出丸冠木門 r・廊下橋

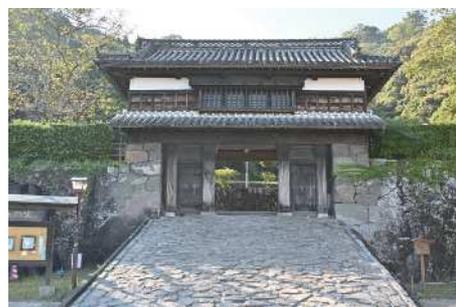
さらに、昭和50年（1975）には郷土史研究者ら有志によって修復が行われた。この際、屋根の化粧木が野地板に、窓は障子戸からガラス戸に変更され、門の開口部には蹴放が追加された。

構造上の主な特徴は2点挙げられる。1点目は通常2本の親柱で建物全体を支えるが、内部の空間確保のために、親柱ではなく天井出梁や隅木等の横方向に支持する部材を多用している点である。2点目は通常土台となる石垣のすぐ上に平櫓を置くが、石垣上端より2石分石垣を積んだ上に平櫓を置いている点である。

三の丸櫓門

三の丸櫓門は状態を把握するため、耐震診断や部材の劣化箇所等の調査を実施する。

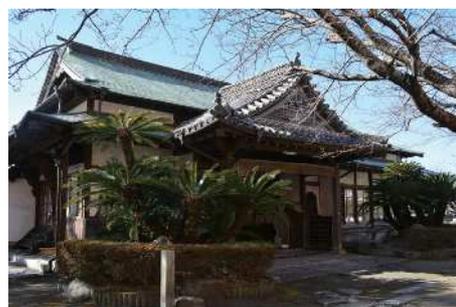
昭和45年（1970）には三の丸に残存していた御殿玄関が佐伯文化会館建設のため解体されることとなり、地元有志が船頭町へ移築した。移築の際、式台を除き屋根は瓦葺から銅板葺に、窓は障子からガラス戸に変更された。また、入口には両側の親柱をつなぐ蹴放が追加され、御入側の一部

住吉御殿外観

が撤去されて庇になった。このように、建具や一部の構造に変更が加えられたが、間取りに大きな変更はなく柱等の部材や釘隠し等はそのまま再利用されている。

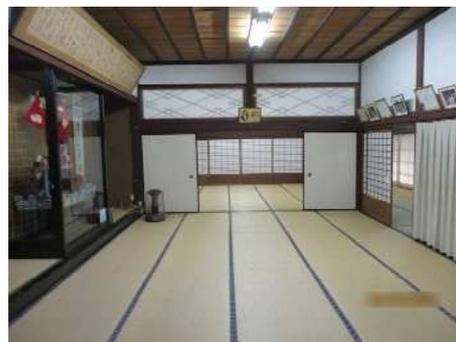
住吉御殿内部

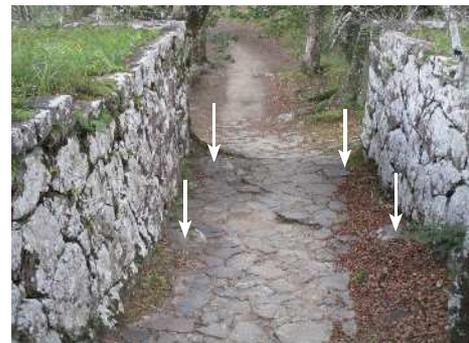
櫓門跡に残る礎石

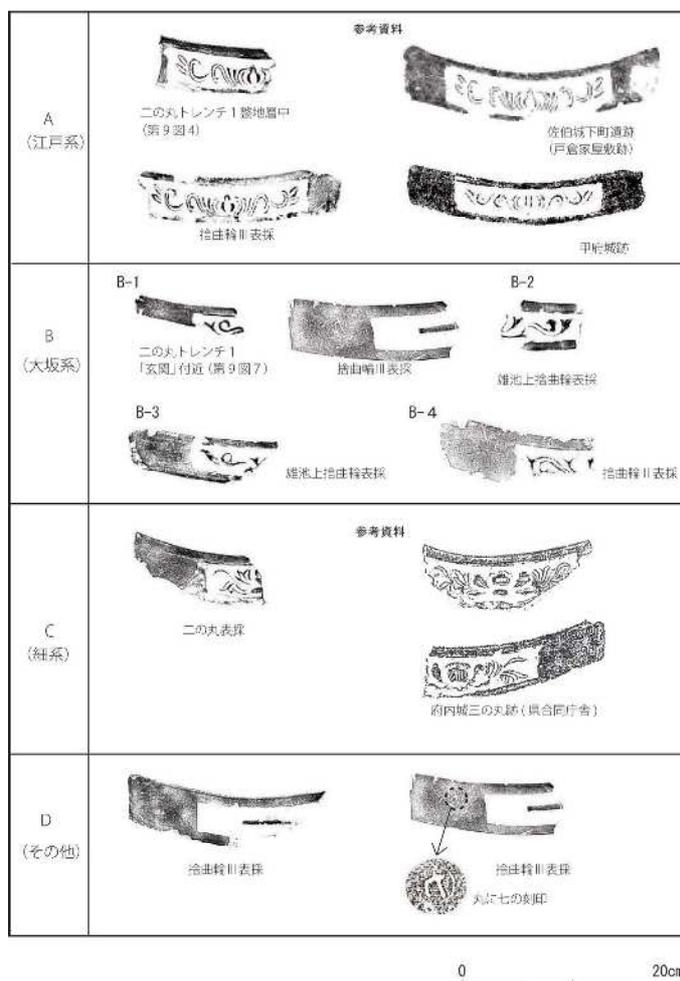
図3-8 軒平瓦の分類（『佐伯城跡総合調査報告書』より引用）

併せて、上記の調査で出土した瓦や過去に表採した瓦の分類を行った。軒平瓦は、瓦当文様から①17世紀中葉～18世紀初頭製作の「江戸系軒平瓦」、②17世紀後半以降製作の「大坂系軒平瓦」、③19世紀頃製作の「細系軒平瓦」（細は現在の大分市坂ノ市にあたる）、④その他の4タイプに大別できた。軒丸瓦は瓦当文様からA類（Ⅰ～Ⅳに細別）とB類に大別したが、陶磁器の出土が極めて乏しかったため、時期の特定はできなかった。収集した瓦のなかで最も数が多い大坂系軒平瓦は、宝永4年（1707）から享保13年（1728）にかけての大改修、または延享4年（1747）から始まる修理と時期が重なっており、これらの事業で用いられた可能性が高い。

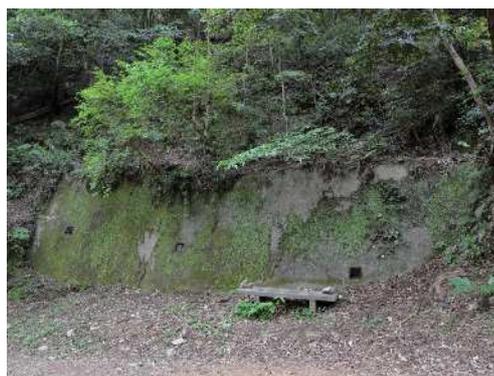
(10) 斜面保護・治山施設
(擁壁)

構成要素	現状	課題
安全対策設備	築石の抜け・突出が発生した石垣に対して応急措置として立入禁止ロープ・ポールを設置したが、現状の処置のみでは崩落が懸念される。	築石の抜け・突出箇所について、石垣の崩落を防ぐ保護措置の検討が必要である。
斜面保護・治山施設	斜面から突き出た岩盤と周囲の石垣をワイヤーネットで覆っているが、将来的にはネットの劣化による崩落が懸念される。	岩盤や石垣の崩落を防ぐ保護措置の検討が必要である。
	土砂の堆積による布団かごの機能低下が懸念される。	土砂流出防止機能を復旧する必要がある。
	経年劣化による擁壁の崩壊が懸念される。	法面保護の機能を持続させる必要がある。
排水・配水施設	水路の崩壊や水路の落差による法面の脆弱化が確認されている。	浸食や洗掘を防ぐために適切な排水計画が必要である。

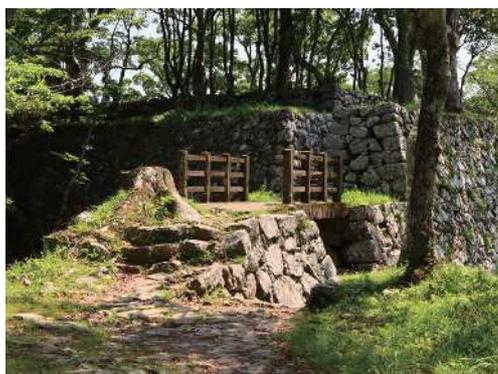
(24) 橋
(廊下橋跡)

構成要素	遺構	現状	課題
本丸、本丸外曲輪、二の丸、西出丸、北出丸		本丸、本丸外曲輪、二の丸、西出丸、北出丸といった主要遺構が集中する土地は神社有地である。	保存管理に係る行為全般において土地所有者との協議・調整が必要である。
曲輪 本丸	天守台	毛利神社の建設時に遺構が破壊されている可能性がある。	遺構の残存状況及び影響の確認と、遺構を明示するため土地所有者との協議・調整が必要である。
		天守台は土地所有者が直接管理しており、佐伯市による史跡佐伯城跡の保存管理の措置が困難である。	史跡佐伯城跡の保存管理について土地所有者への説明と協議・調整が必要である。
	石垣	北側の石垣に孕み、階段左右の石垣の築石に割れが認められる。	孕み、割れが認められる箇所の経過観察と保護措置の検討が必要である。
		毛利神社建設後に東側の石垣を積み替えて階段が設置され、本来の形状から改変されている。	本来の形状を明示するための確認や措置が必要である。
廊下橋跡	コンクリート製の橋により石垣に荷重が掛かっている。	橋の荷重による石垣への影響を軽減する保護措置の検討が必要である。

損傷がある遺構は程度や規模によって優先順位をつけ、保存のための整備を行う。石垣の劣化に対しては、補強や復旧、積み直しのほか、悪影響を与えている樹木の伐採を実施する。コンクリート製の橋の荷重による影響がみられる本丸の廊下橋跡では石垣の補強に加え、橋の材の変更を検討する。また、本丸外曲輪、二の丸、西出丸、北出丸の二重櫓台や雌池の石垣上部に関しては、石垣を支える岩盤とともに補強を検討する。雨水の排水不良により浸食を受けている遺構は、埋め戻しを行い、排水方向を遺構に影響を与えないように変更する。雨水の流入により土砂が堆積している雄池、雌池では、浚渫を実施する。来訪者や管理用車両が通行できる箇所では、踏圧や車両の乗り入れに耐え得る量の盛土により、遺構を保護する。また、近代以降に整備された施設により、遺構に影響を受けている可能性がある。関係者との協議のうえ城山には不要と判断されたものに関しては、遺構に影響を与えない方法で移設または撤去する。

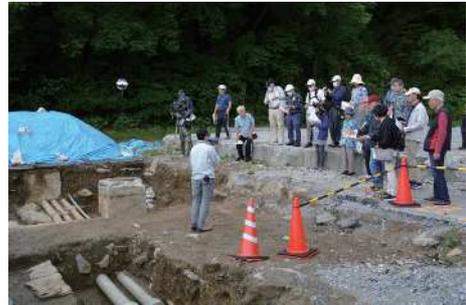
三の丸確認調査箇所における
現地説明会の様子

発掘調査は遺構の残存状況が未確認である範囲から優先的に実施し、遺構及び遺物の有無、年代、構造、用途等に加え、近代以降の整備による改変の程度や遺構への影響を把握する。調査により遺構が確認された場合は、現地説明会や報告書等により公開し、成果を反映させた保存・活用を実施する。
