城山雌池後背斜面の復旧について

復旧概要

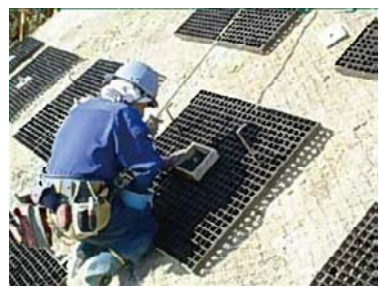
鉄筋挿入工（FRP受圧板）イメージ

概要：地山の補強（鉄筋挿入工）、湧水対策（補強土壁、排水路）、侵食防止・緑化（ジオファイバー、植生マット）

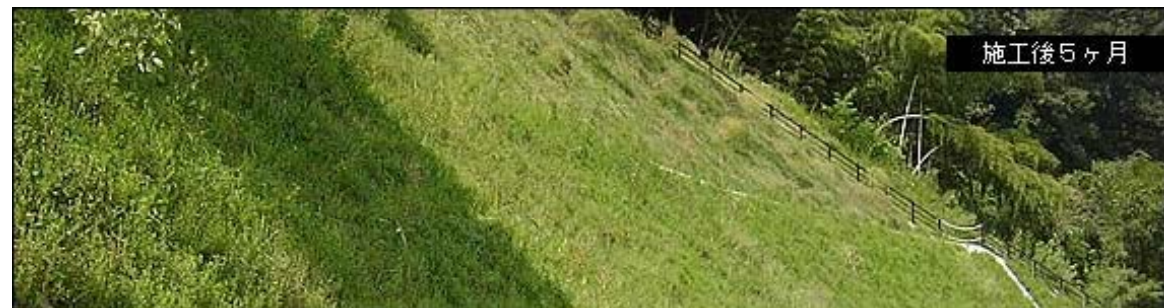
【仕上がりイメージ】 植生マットの施工後、5か月後のイメージ

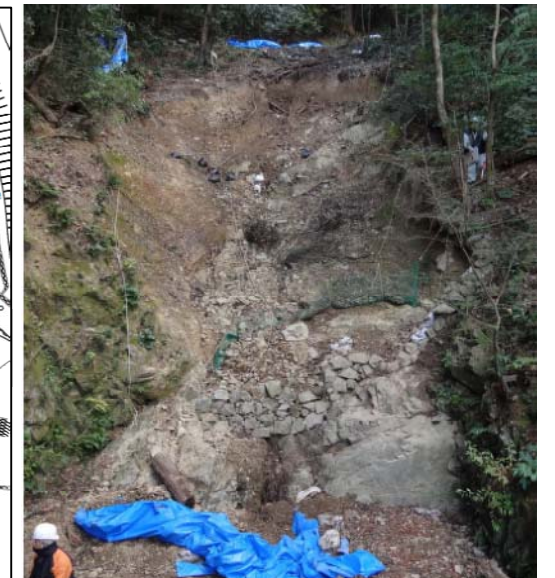
【被災写真 H29.12.12撮影】

雌池上部の崩壊した石垣（右下図参照）を回収し、埋没した雌池を掘削します。

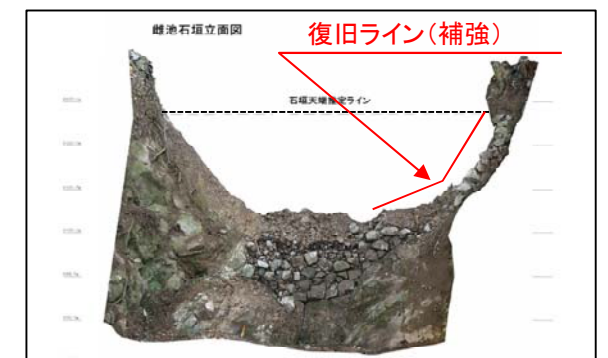
【石垣復旧】

残存する石垣を今の形で残していくことが重要であるため、壊れやすくなっている石垣の一部を補強します。補強ラインは、右図のとおりです。
