# こんな事故が発生しています！

## 事故事例

### モバイルバッテリー

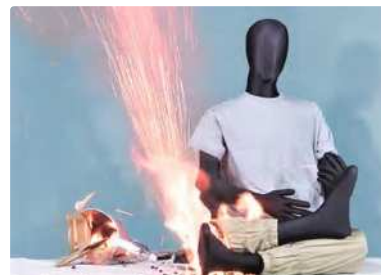
バッテリー発火事故の再現

リコール対象製品のモバイルバッテリーにおいてバッテリーセルの内部への金属片の混入や電極板の不良などの不具合品があったため、内部ショートが生じて異常発熱し出火した。
